**Frage:**

Warum kommt es bei der Steuergeräte-Initialisierung und beim Flashen mit der ES581.4 zu Fehlermeldungen/Abbrüchen

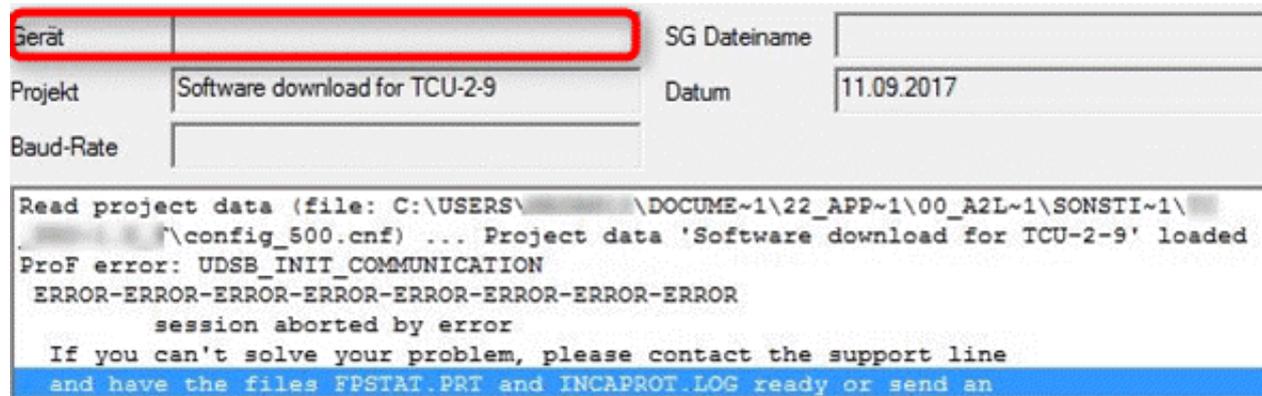
Auf dem Rechner ist eine inkompatible Version des ES581-USB-Treibers installiert und /oder die installierte ES581.4-Firmware-Version ist inkompatibel.

Beim Flashen des Steuergeräts unter Verwendung von ES581.4 kommt es zu folgender Fehlermeldung:

- Entfernen Sie ES581.4 vom USB-Anschluss des Rechners
- Deinstallieren Sie den alten ES581.4-Treiber:
Systemsteuerung\Programme\Programme und Funktionen\Programm deinstallieren => ES581.4 USB-CAN-Driver
- Installieren Sie [HSP 11.5.1](#) oder höher

- Starten Sie das HSP Update Tool und installieren Sie den neuen ES581.4-Treiber:
Menu Treiber => ES581.4
- Verbinden Sie ES581.4 mit Ihrem Rechner;
Warten Sie, bis Windows meldet, dass die neue Hardware verwendet werden kann
- Führen Sie die Hardwaresuche im HSP-Tool aus
- Starten Sie, falls notwendig, die Aktualisierung der ES581.4-Firmware im HSP-Tool
