## ? 質問 :

ハードウェアの初期化時やフラッシュ時にES581.4のエラーが起きる理由は何ですか。

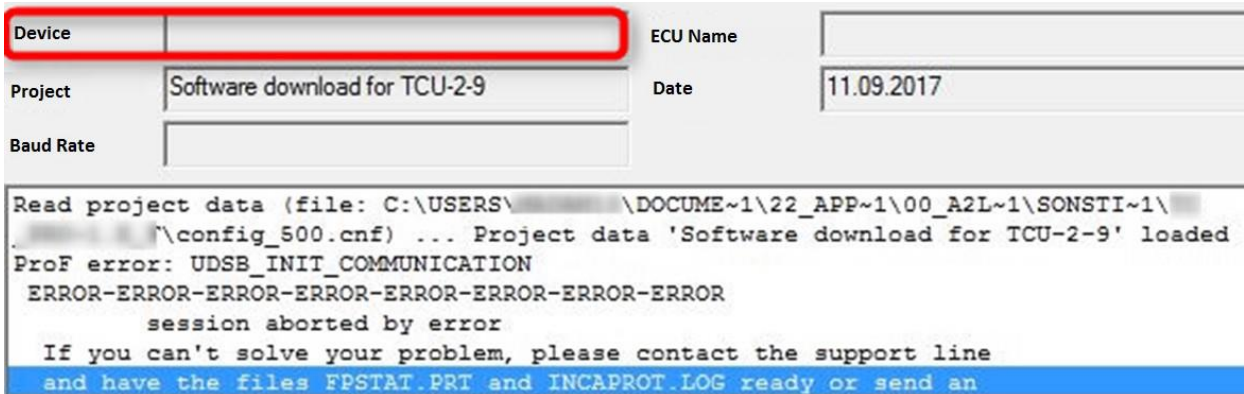
ES581のUSBドライバやES581.4のファームウェアのバージョンに互換性がないことが原因です。

ES581.4を使用してECUをフラッシュした際には、次のエラーが表示されます。

- USBポートからES581.4を取り外します。
- ES581.4の古いドライバをアンインストールします。  
[コントロールパネル] -> [プログラム] > [プログラムと機能] => [ES581.4 USB-CAN-Driver]
- Hardware Service Pack [HSP 11.5.1](#) (またはそれ以降) をインストールします。
- HSP Update Toolを起動し、メニューの[ドライバ] => [ES581.4]から新しいES581.4ドライバをインストールします。
- USBポートにES581.4を再度接続します。  
Windowsで新しいハードウェアが検出され、使用可能であることが確認されるまで待機します。

- HSPツールで[ハードウェアの検索]を実行します。
- 必要に応じてHSPツールからES581.4のファームウェアアップデートを実行します。
