## Question:

하드웨어 초기화 또는 플래싱 중에 ES581.4 오류가 발생하는 이유는 무엇입니까?

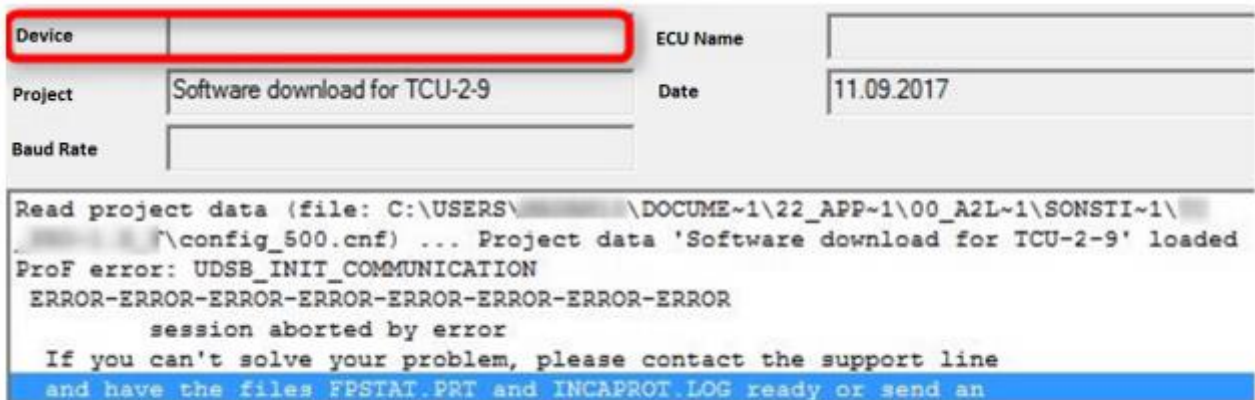
이는 ES581 USB 드라이버의 호환되지 않는 버전 및 / 또는 ES581.4의 호환되지 않는 펌웨어 버전 때문입니다.

하드웨어 초기화 후 EPROM 식별자가 Memory Page Management 창에 올바르게 표시되지 않습니다.

ES581.4를 사용하여 ECU가 플래시되면 다음 오류가 나타납니다.

- USB 포트에서 ES581.4 를 분리합니다.
- ES581.4 의 이전 드라이버 제거  
제어판-> 프로그램> 프로그램 및 기능 => ES581.4 USB-CAN-Driver
- 하드웨어 서비스 팩 HSP 11.5.1 이상을 설치합니다.
- HSP 업데이트 틀을 실행하고 새 ES581.4 드라이버를 설치합니다. 메뉴 "Drivers"=> ES581.4
- ES581.4 를 USB 포트에 다시 연결하십시오.  
새 하드웨어가 발견되어 사용할 수 있다는 Windows 확인을 기다립니다.
- HSP 틀에서 "하드웨어 검색"을 실행합니다.
- 필요한 경우 HSP 틀에서 ES581.4 펌웨어 업데이트를 실행합니다.
